TERENY POGÓRNICZE NA OBSZARZE GMINY GLIWICE – STUDIUM PRZYPADKU

POST-MINING AREAS IN THE DISTRICT OF GLIWICE – CASE STUDY

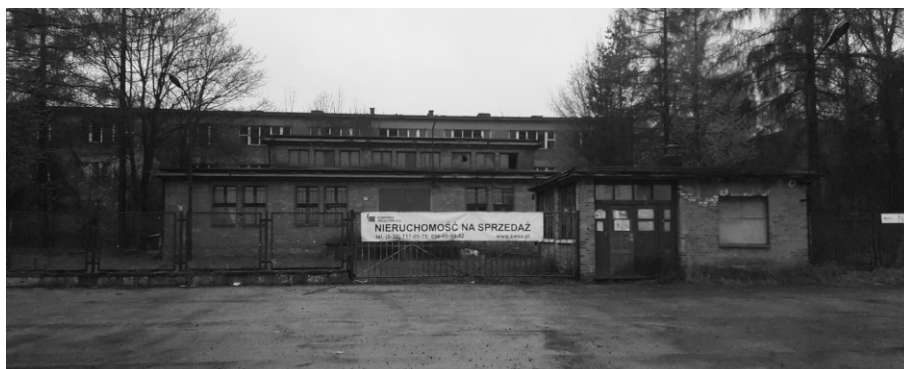
tych, wyburzono wtedy wieżę szybową, a na terenie kopalni pozostawiono liczne obiekty kubaturowe (rys. 21.1, 21.2, 21.3).

Rys. 21.1 Teren „Szybu Ostropa” – widok od frontu

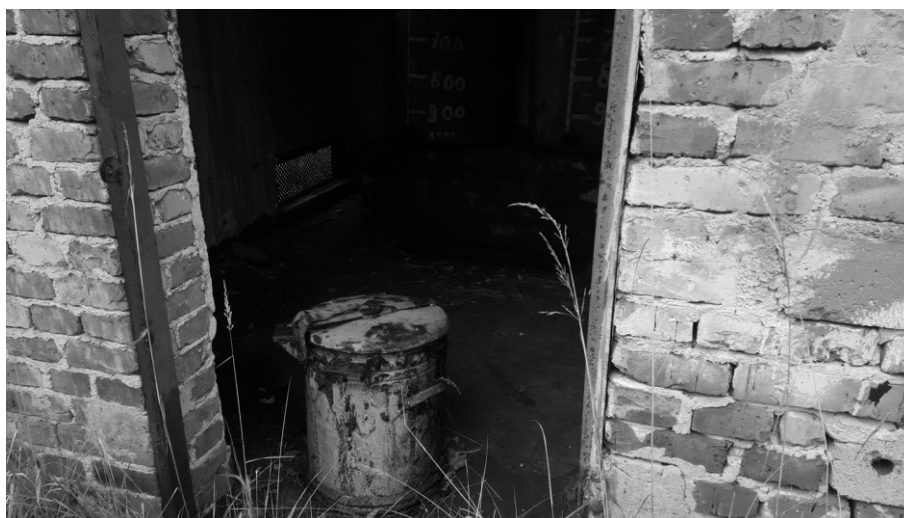
Rys. 21.11 Teren „Szybu Ostropa” – pozostawiony na terenie złom

Teren dawnej KWK „Gliwice” – „Pole Ostropa” („Szyb Ostropa”) jest wykorzystywany w niewielkim stopniu przez małe firmy usługowo-produkcyjne. Obszar jest znacząco oddalony od centrum miasta, a utrudniony dojazd ogranicza możliwości prowadzenia tam działalności gospodarczej. Większość budynków jest w złym stanie technicznym, a sam teren jest znacznie zarośnięty przez roślinność ruderalną. Pomimo kilkunastu lat od zakończenia likwidacji do tej pory nie udało się znaleźć inwestora, obiekt ten nadal znajduje się w rękach Kompanii Węglowej SA. Bardzo zły stan obiektu i jego zaniedbanie z pewnością zniechęca potencjalnych inwestorów. Pierwszym krokiem w rewitalizacji tego terenu powinno być usunięcie samosiewów, wyburzenie rozproszonych na terenie pustostanów oraz wyrównanie terenu. Część budynków, która są w dobrym stanie technicznym można zaadaptować na niewielką działalność handlowo-usługową. Można wykorzystać również bliskość terenów zielonych i po pracach rewitalizacyjnych zalesić część tego terenu.

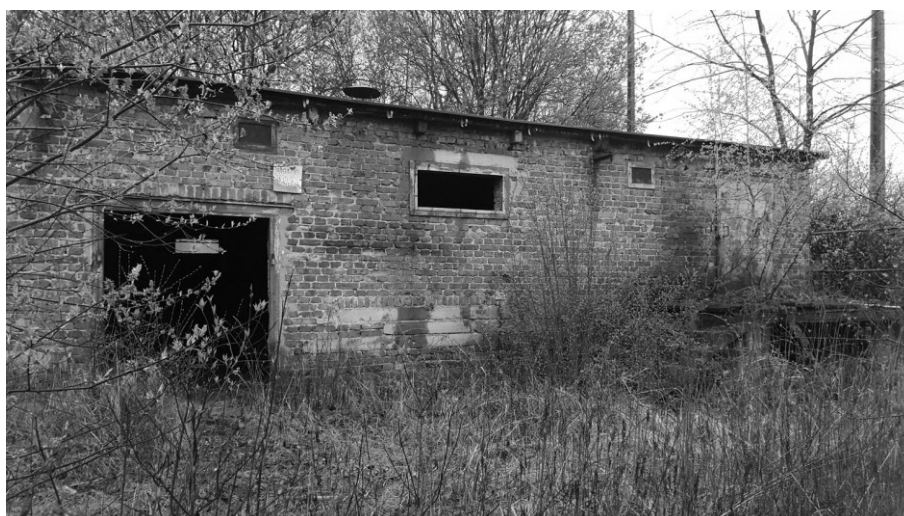
Rys. 21.12 Teren „Szybu Ostropa” – jeden z pozostawionych budynków

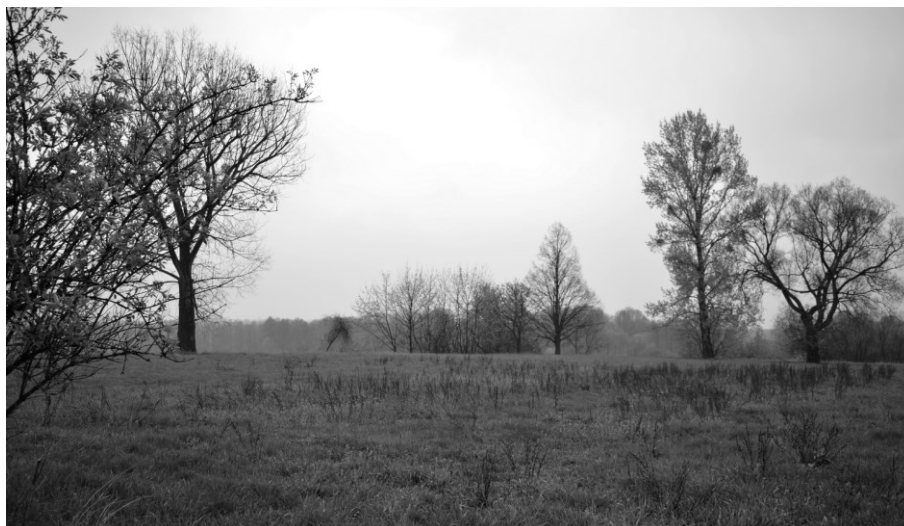
Szyb zjazdowo-materiałowo-wydechowy „Wójtowa Wieś” znajdował się na ul. Ku Dołom w otoczeniu ogródków działkowych oraz pól uprawnych (rys. 21.4). Jedynymi pozostałościami infrastruktury kopalnianej jest korek szybowy znajdujący się na rozległej łące (rys. 21.5).

Rys. 21.13 Teren „Szybu Wójtowa Wieś” – widok na łąkę

W przypadku „Szybu Wójtowa Wieś” można zgodzić się z zaplanowanym przez miasto Gliwice kierunkiem zagospodarowania działki na potrzeby budowy obwodnicy południowo-zachodniej. Jest to racjonalne wykorzystanie obszaru już zrehabilitowanego, który został przekazany samorządowi. Część tego terenu może zostać przekształcona również w tereny zielone lub ogródki działkowe, które ucierpią na budowanej drodze. Odpowiedniego zabezpieczenia wymaga jednak pozostawiony na tym terenie szyb, który choć został zasypany, nadal potencjalne zagrożenia. Jest to teren, który właściwie nie wymaga dalszych działań rewitalizacyjnych i może pozostać w takiej postaci w jakiej znajduje się obecnie.

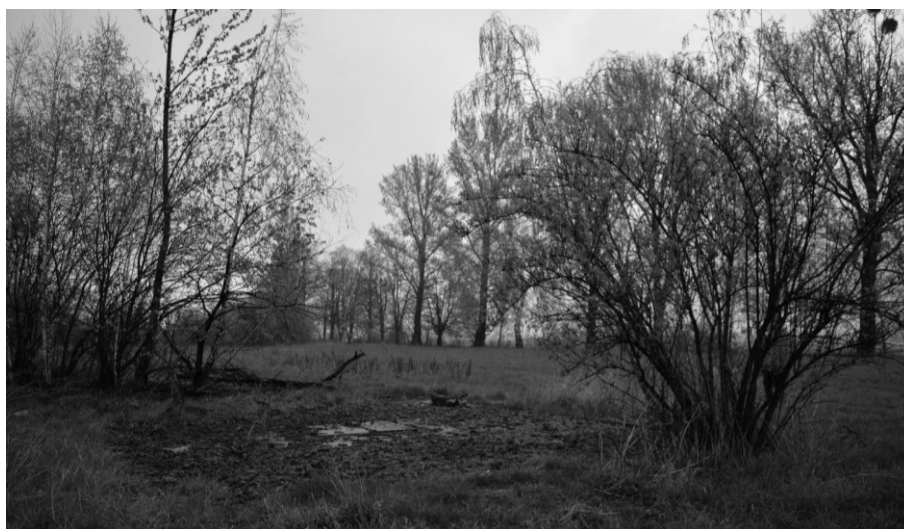
Rys. 21.14 Teren „Szybu Wójtowa Wieś” – korek szybowy

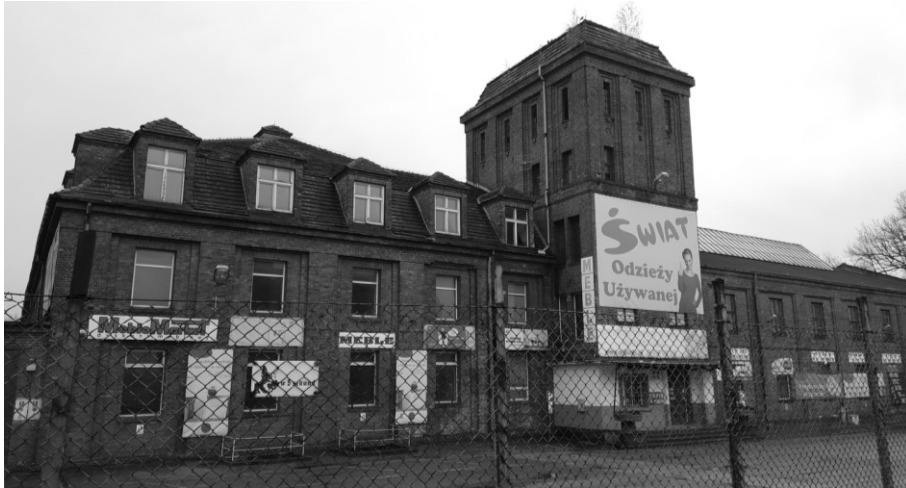
Dawny zakład górniczy znajdował się przy ul. Władysława Sikorskiego na granicy Gliwic i Zabrze. W latach 1996-1997 zasypano szyb „I” i „II”, wyburzono wieże, budynki nadszybia i obiekty płuczki oraz zdemontowano układ torowy. W budynku nadszybia mieszczą się firmy handlowo-usługowe (rys. 21.6), a na terenie dawnych placów materiałowych działa dziś przedsiębiorstwo budowlane – pozostały teren jest niezagospodarowany (rys. 21.7, 21.8).

Rys. 21.15 Teren „Sośnica Wschód” – główny budynek

Dawna zabudowa KWK „Sośnica” – „Pole Wschód” („Sośnica Wschód”) znajduje się w złym stanie wizualnym, liczne banery reklamowe szpecą otoczenie. Pomimo dużego potencjału dawnej cechowni nie jest on w żadnym stopniu wykorzystywany, obiekt dla osoby postronnej jest niemożliwy do skojarzenia z górnictwem przeszłością. Lokalizacja tego terenu i pobliska działalność jest na tyle atrakcyjna, że warto byłoby przeznaczyć ten teren pod budowę centrum logistycznego. Dużym plusem tego terenu jest bliskość Drogowej Trasy Średnicowej oraz przyległa linia kolejowa. Pierwszym działaniem, które powinno zostać podjęte i które leży w interesie miasta jest doprowadzenie budynków

oraz przyległego terenu do przyzwoitego stanu, co jest częściowo ułatwione z powodu 100% własności Skarbu Państwa. Istniejąca już na tym terenie działalność nie uniemożliwia przeprowadzenia działań rekultywacyjnych i rewitalizacyjnych. Teren ten zdecydowanie powinien zostać wykorzystany pod działalność handlowo-usługową i kierunek ten również jest kierunkiem z jakim zgadzają się autorzy.

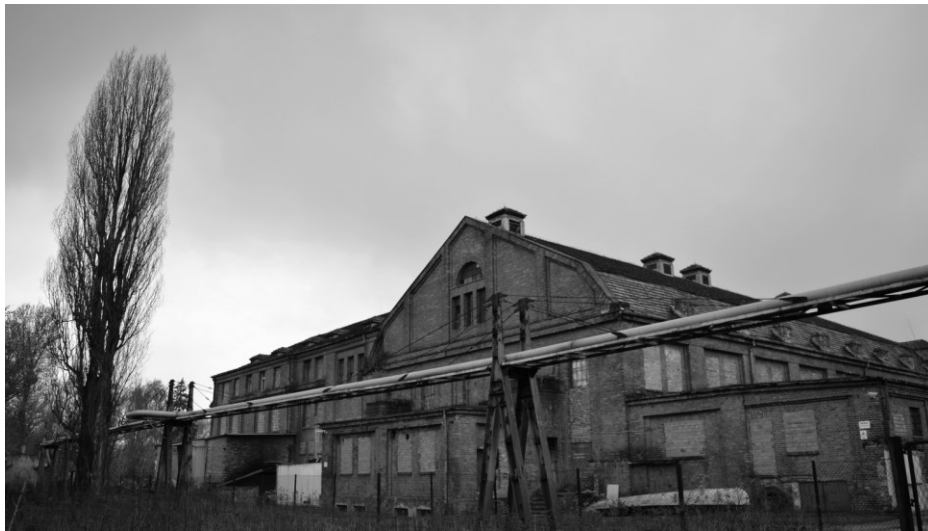
Rys. 21.16 Teren „Sośnica Wschód” – widok z tyłu terenu dawnej kopalni

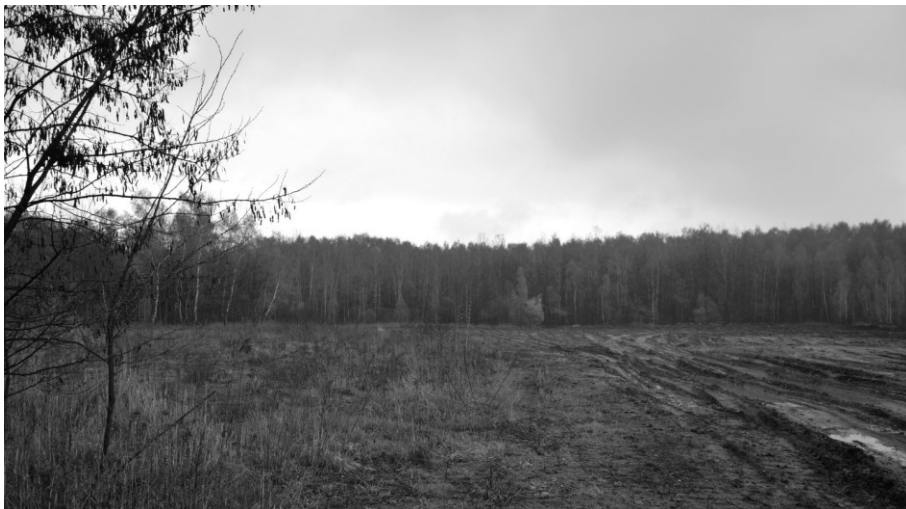
Rys. 21.17 Teren "Sośnica Wschód" - widok na pusty teren po dawnych bocznicy kolejowej
